Untersuchungsbericht Polychlorierte Biphenyle (PCB)

**Universität Düsseldorf
Gebäude
25.00**

Stand 07 Juli 2012

Auftrag: Untersuchung des Gebäudes auf PCB-haltige
Baustoffe und Bewertung nach PCB Richtlinie.
Zusammenfassung der Ergebnisse in einem
Untersuchungsbericht.
Die genannten Untersuchungen enthalten die
Probenentnahmen, Material- und Kontaktproben-
analysen und Raumlufmessungen.

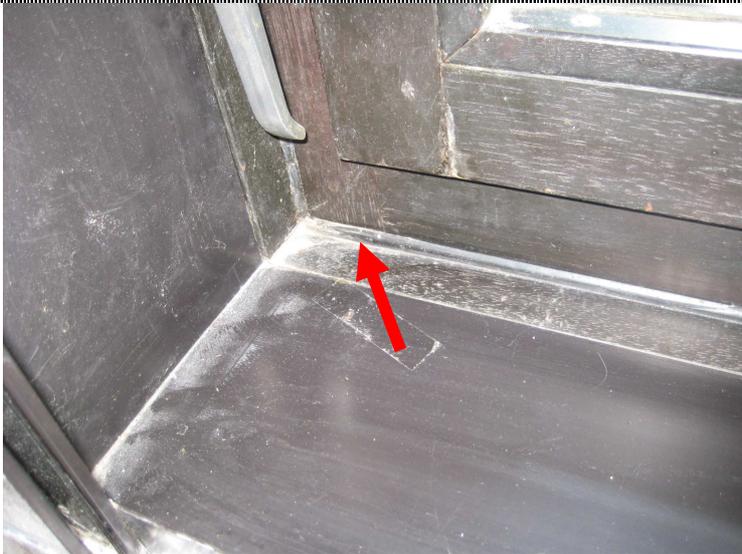
Negativfundstelle:
Fugenanschluss im Bereich der Fenster

Gebäude	Geb. 25.00		
Materialprobe	siehe Liste	Analyse	< 500 mg/kg
Fundstellen	gesamtes Gebäude		
Material	Fugenmasse Fensteranschluss		
Bewertung	keine PCB Primärquelle vorhanden		
Maßnahmen	keine

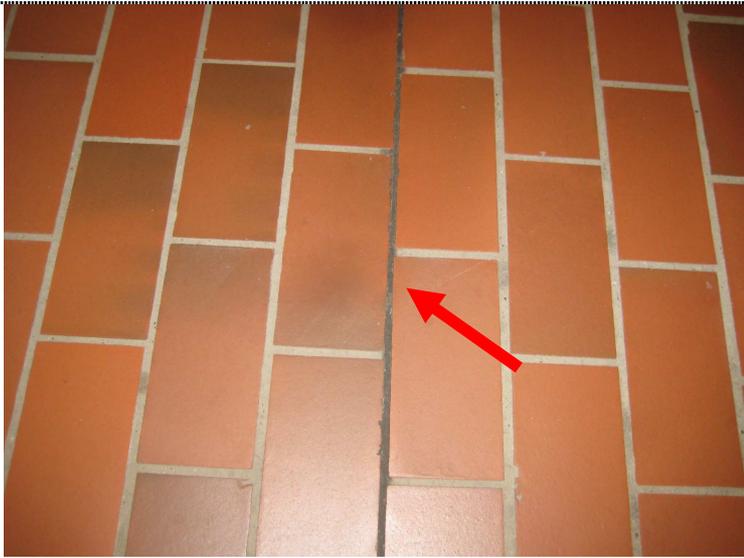
Negativfundstelle:

Fugenmasse zwischen Fliesen
Bodenbelag

Gebäude	Geb. 25.00		
Materialprobe	siehe Liste	Analyse	< 500 mg/kg
Fundstellen	gesamtes Gebäude		
Material	dauerelastische Fugenmasse ohne Belastung		
Bewertung	keine PCB Primärquelle vorhanden

Maßnahmen
keine

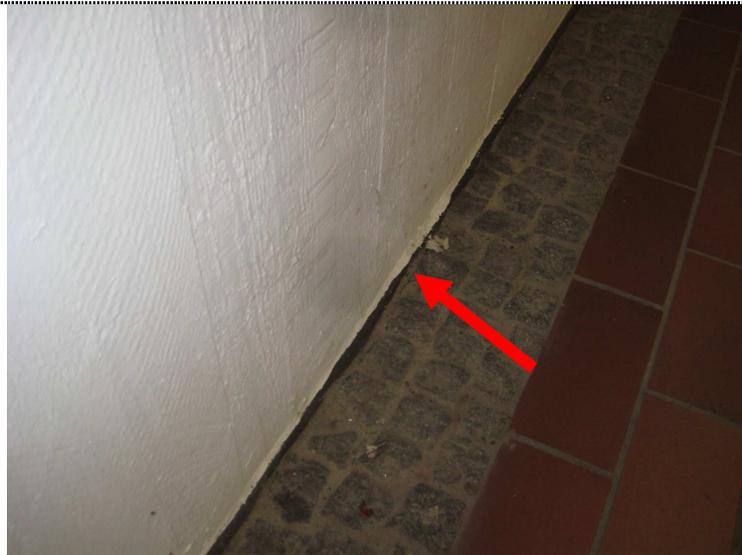
**Negativfundstelle**

Fugenmasse Steinrand zur Wand

Gebäude	Geb. 25.00		
Materialprobe	siehe Liste	Analyse	< 500 mg/kg
Fundstellen			
Material	dauerelastische Fugenmasse ohne Belastung		
Bewertung:	keine PCB Primärquelle vorhanden		
Maßnahmen	keine

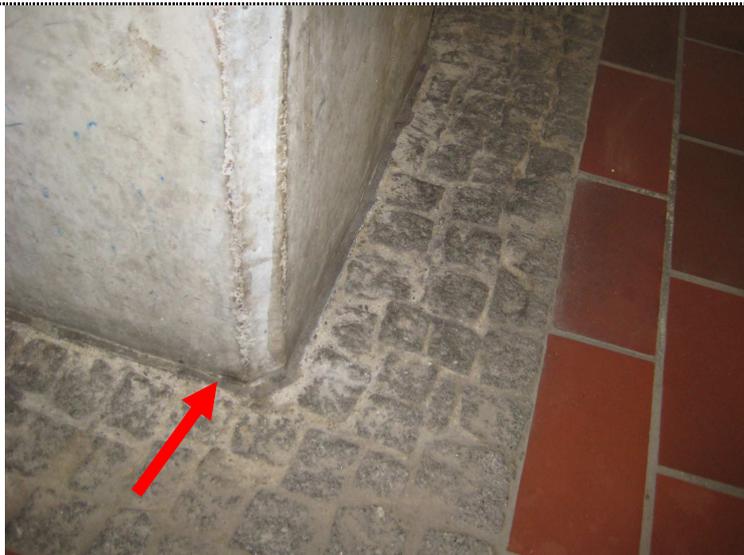
Negativfundstelle:
Fugenmassen im Bereich der
Betonstützen zum Boden

Gebäude	Geb. 25.00		
Materialprobe	siehe Liste	Analyse	< 500 mg/kg
Fundstellen	gesamtes Gebäude		
Material	dauerelastische Fugenmassen ohne Belastung		
Bewertung	keine PCB Primärquelle vorhanden		
Maßnahmen			
keine

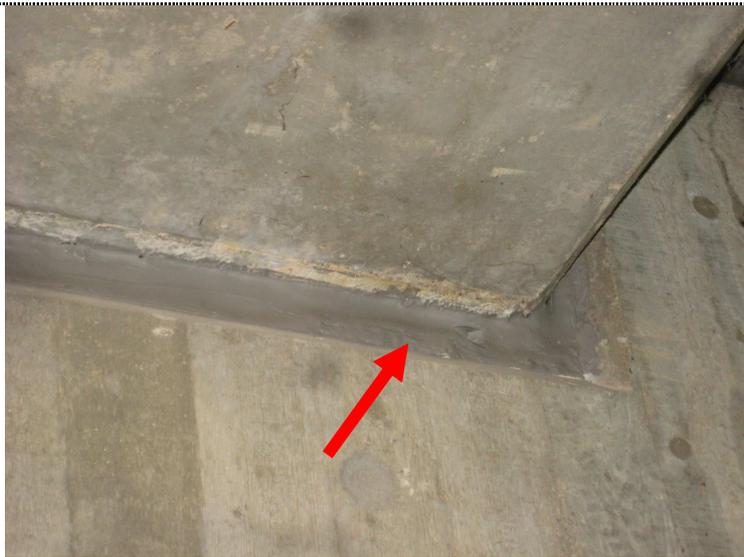
Negativfundstelle:
Dehnfugen im Gebäude

Gebäude	Geb. 25.00		
Materialprobe	siehe Liste	Analyse	< 1.500 mg/kg
Fundstellen	gesamtes Gebäude		
Material	dauerelastische Fugenmassen mit geringer Belastung		
Bewertung	Leichte Primärquelle, da Belastung > 1.000 mg/kg		
Maßnahmen			
keine

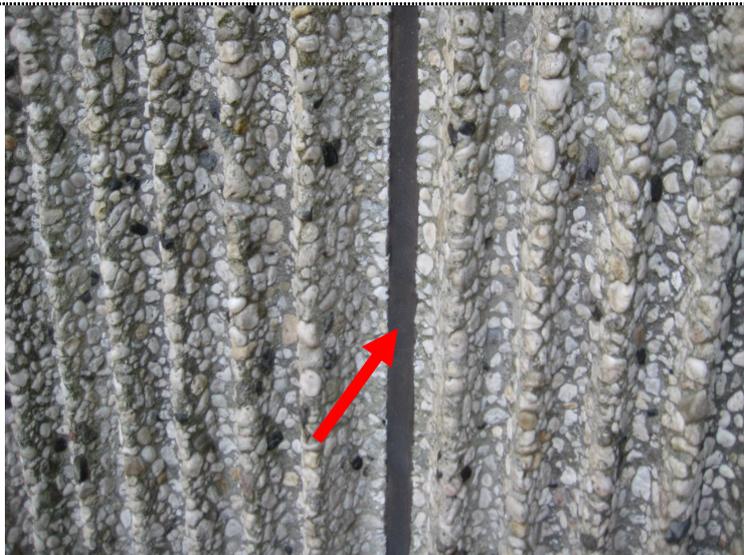
Negativfundstelle:
Außenfuge an Waschbetonplatten

Gebäude	Geb. 25.00		
Materialprobe	siehe Liste	Analyse	< 500 mg/kg
Fundstellen	gesamtes Gebäude		
Material	dauerelastische Fugenmassen ohne Belastung		
Bewertung	keine PCB Primärquelle vorhanden		
Maßnahmen	keine

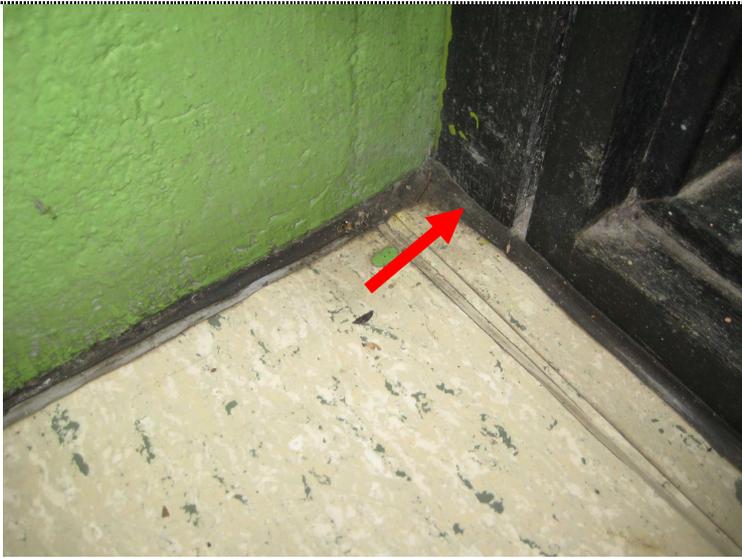
Negativfundstelle:
Fugenmasse an den Anschlüssen
Boden Wand

Gebäude	Geb. 25.00		
Materialprobe	siehe Liste	Analyse	< 500 mg/kg
Fundstellen	gesamtes Gebäude		
Material	dauerelastische Fugenmassen ohne Belastung		
Bewertung:	keine PCB Primärquelle vorhanden		
Maßnahmen	keine

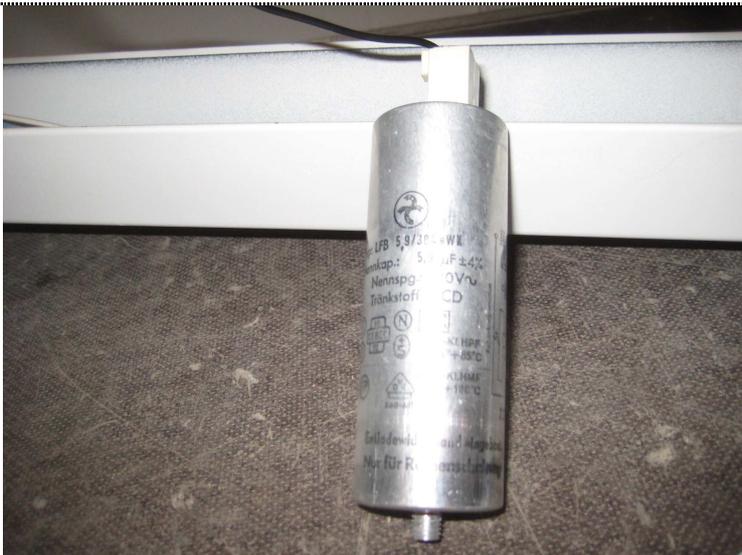
Primärquelle
Kondensatoren in Lampen

Gebäude	Geb. 25.00		
Materialprobe	ohne	Analyse	Sichtkontrolle
Fundstellen	gesamtes Gebäude		
Material	Öl in Kleinkondensatoren		
Bewertung:	keine offenen Verwendung		
Maßnahmen			
Kondensatoren sind auszutauschen

Im Gebäude wurden außer den vorhandenen Kondensatoren keine weiteren Primärquellen vorgefunden. Alle untersuchten Materialien weisen Belastungswerte < 500 mg/kg aus. Solche Belastungen stellen lediglich eine technische Verunreinigung dar.
