Untersuchungsbericht Polychlorierte Biphenyle (PCB)

**Universität Düsseldorf
Gebäude 28.01**

Stand 23. Juli 2012

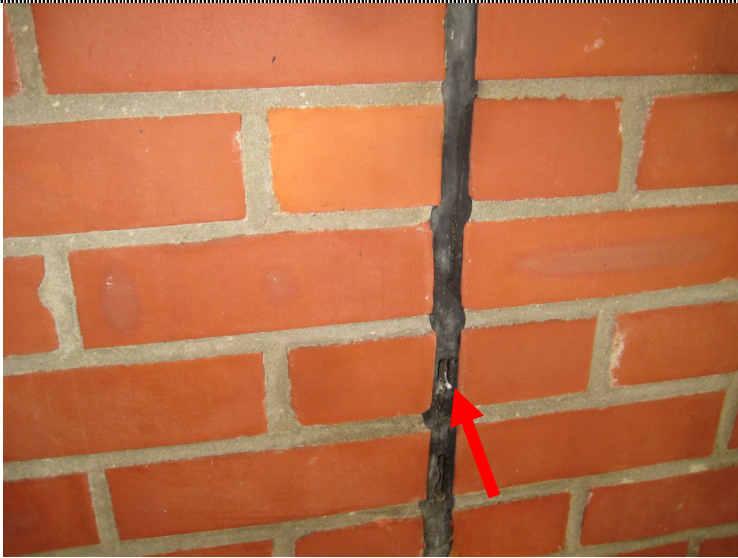
Negativfundstelle:
Fugenmasse im Außenbereich
Sichtmauerwerk

Gebäude	Geb. 28.01		
Materialprobe	01	Analyse	4,6 mg/kg
Fundstellen	Außenbereich		
Material	Fugenmasse Klinker außen		
Bewertung	dauerelastische Fugenmasse ohne Belastung		
Maßnahmen			
keine

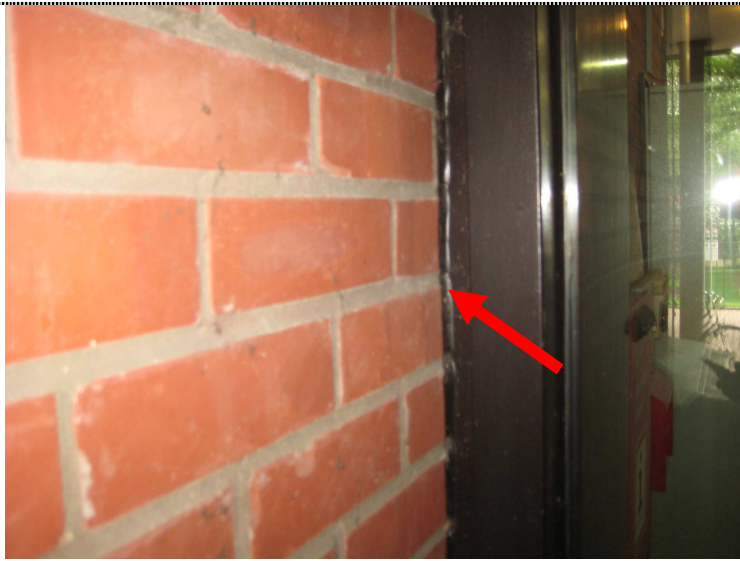
Negativfundstelle:
Anschluss Außentür an
Mauerwerk

Gebäude	Geb. 28.01		
Materialprobe	02	Analyse	< 20 mg/kg
Fundstellen	gesamtes Gebäude		
Material	dauerelastische Fugenmasse ohne Belastung		
Bewertung	keine PCB Primärquelle vorhanden		
Maßnahmen	keine

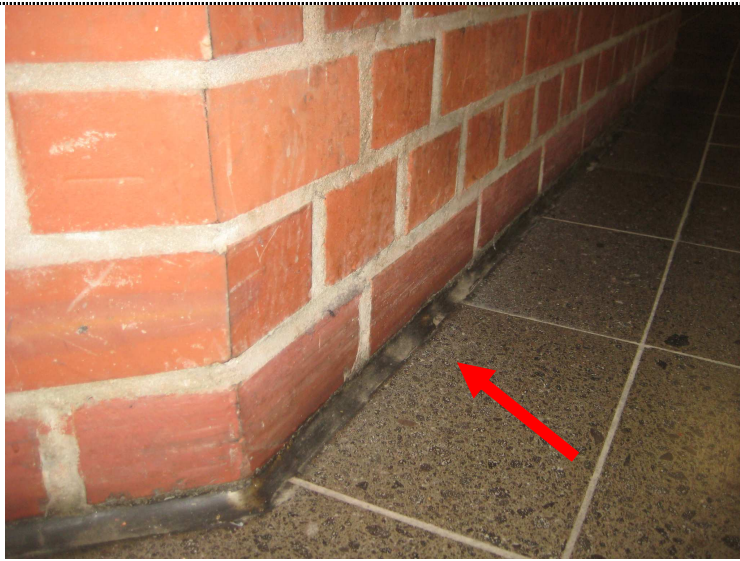
Negativfundstelle

Fugenmasse Bodenanschluss zur Wand

Gebäude	Geb. 28.01		
Materialprobe	03	Analyse	< BG mg/kg
Fundstellen			
Material	dauerelastische Fugenmasse ohne Belastung		
Bewertung:	keine PCB Primärquelle vorhanden		
Maßnahmen	keine

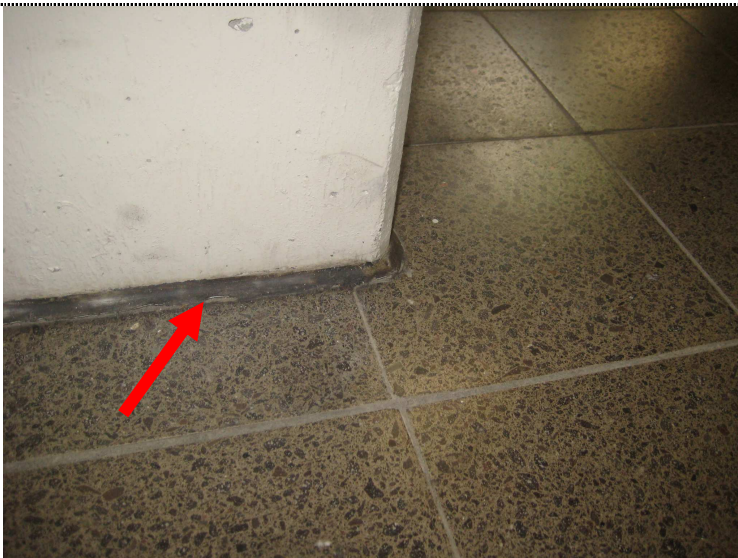
Negativfundstelle:
Fugenmasse Stützenanschluss
Boden

Gebäude	Geb. 28.01		
Materialprobe	04	Analyse	21,7 mg/kg
Fundstellen	gesamtes Gebäude		
Material	dauerelastische Fugenmassen ohne Belastung		
Bewertung	keine PCB Primärquelle vorhanden		
Maßnahmen	keine

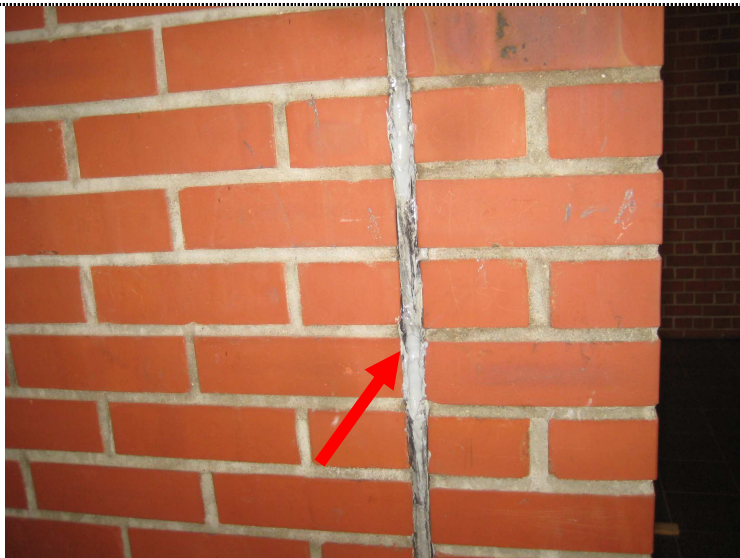
Negativfundstelle:
Dehnfugen im Gebäude zwischen Klinkermauerwerk

Gebäude	Geb. 28.01		
Materialprobe	05	Analyse	44,0 mg/kg
Fundstellen	gesamtes Gebäude		
Material	dauerelastische Fugenmassen ohne Belastung		
Bewertung	Keine PCB Primärquelle vorhanden		
Maßnahmen	keine

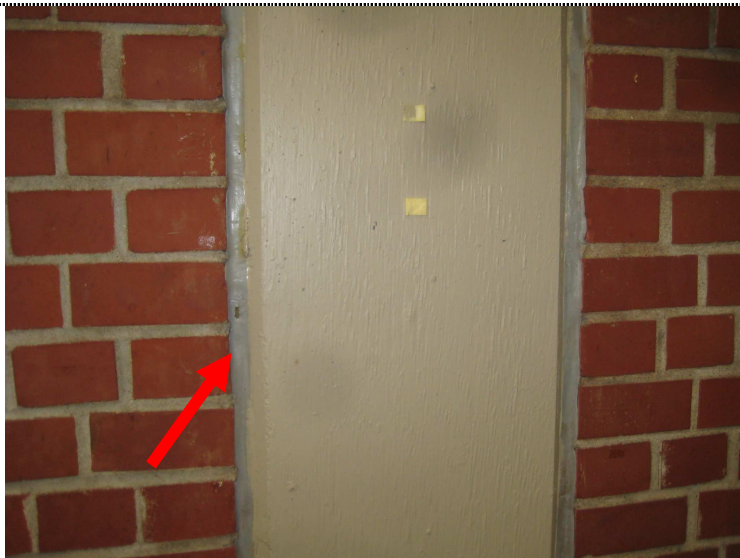
Negativfundstelle:
Fugenmasse zwischen Mauerwerk und Betonstütze

Gebäude	Geb. 28.01		
Materialprobe	07	Analyse	< BG mg/kg
Fundstellen	gesamtes Gebäude		
Material	dauerelastische Fugenmassen ohne Belastung		
Bewertung	keine PCB Primärquelle vorhanden		
Maßnahmen	keine

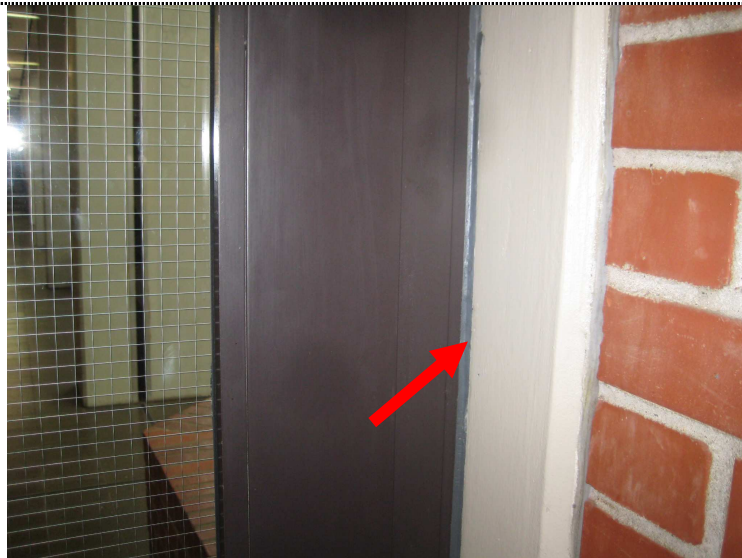
Negativfundstelle:

Fugenmasse Anschluss RS Tür
an Wand Eben 00

Gebäude	Geb. 28.01		
Materialprobe	08	Analyse	13,3 mg/kg
Fundstellen	gesamtes Gebäude		
Material	dauerelastische Fugenmassen ohne Belastung		
Bewertung:	keine PCB Primärquelle vorhanden		
Maßnahmen	keine

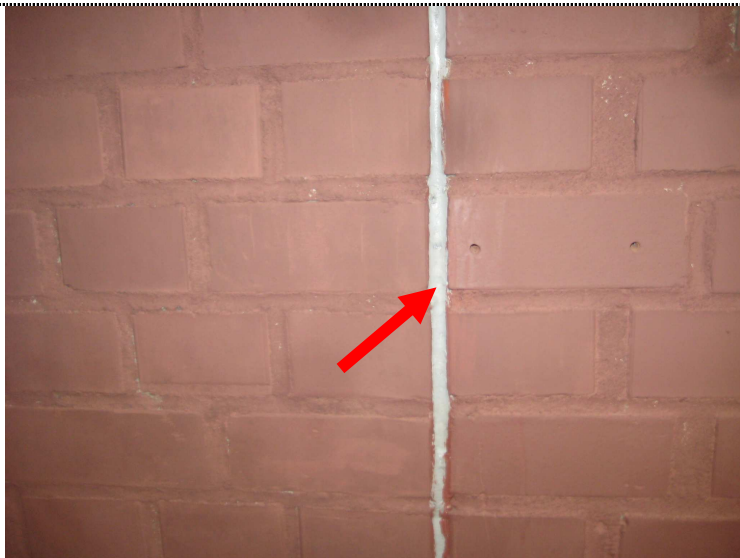
Primärquelle
Fugenmasse Klinker innen

Gebäude	Geb. 28.01		
Materialprobe	09	Analyse	< BG
Fundstellen	gesamtes Gebäude		
Material	dauerelastische Fugenmassen ohne Belastung		
Bewertung:	keine PCB Primärquelle vorhanden		
Maßnahmen			
keine
