Untersuchungsbericht Polychlorierte Biphenyle (PCB)

**Universität Düsseldorf
Gebäude 29.01**

Stand 23 Juli 2012

Gebäude: Universität Düsseldorf
Gebäude 29.01

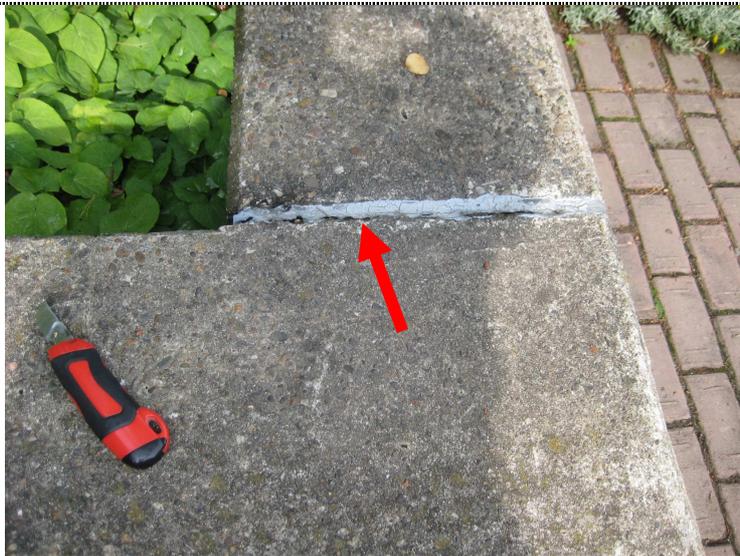
Negativfundstelle:
Verfugung im Außenbereich

Gebäude	Geb. 29.01		
Materialprobe	01	Analyse	< Bestimmungsgrenze
Fundstellen	gesamtes Gebäude		
Material	dauerelastische Fugenmasse ohne Belastung		
Bewertung	keine PCB Primärquelle vorhanden		
Maßnahmen	keine

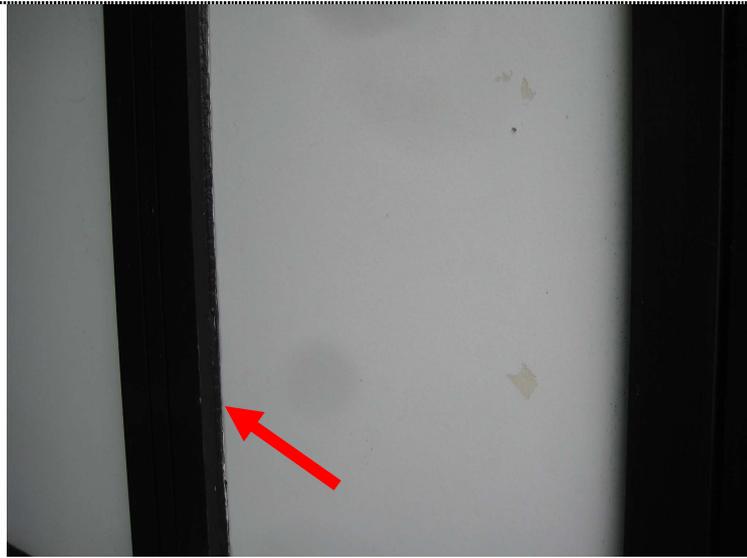
Negativfundstelle:
Fugenmasse an den Außenwänden zum Holzrahmen

Gebäude	Geb. 29.01		
Materialprobe	02	Analyse	< Bestimmungsgrenze
Fundstellen	gesamtes Gebäude		
Material	dauerelastische Fugenmasse ohne Belastung		
Bewertung	keine PCB Primärquelle vorhanden		
Maßnahmen	keine

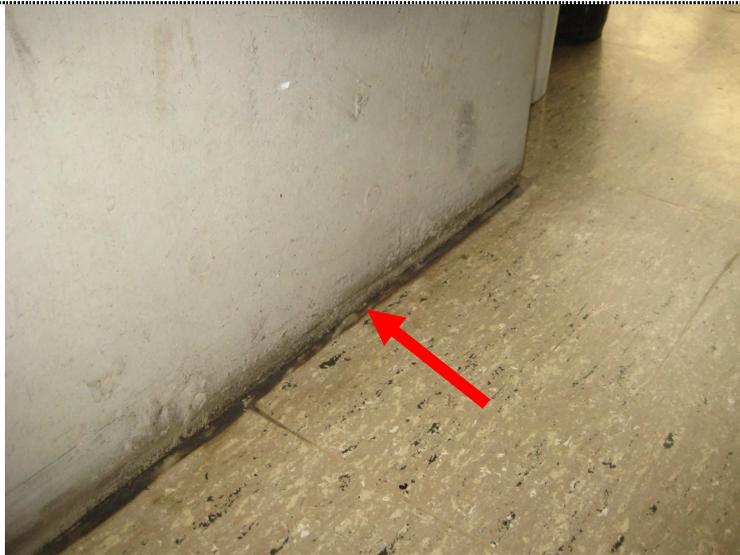
Negativfundstelle

Fugenmasse an den
Wandanschlüssen Bodenbelag

Gebäude	Geb. 29.01		
Materialprobe	03	Analyse	217 mg/kg
Fundstellen			
Material	dauerelastische Fugenmasse ohne Belastung		
Bewertung:	keine PCB Primärquelle vorhanden, technische Verunreinigung		
Maßnahmen	keine

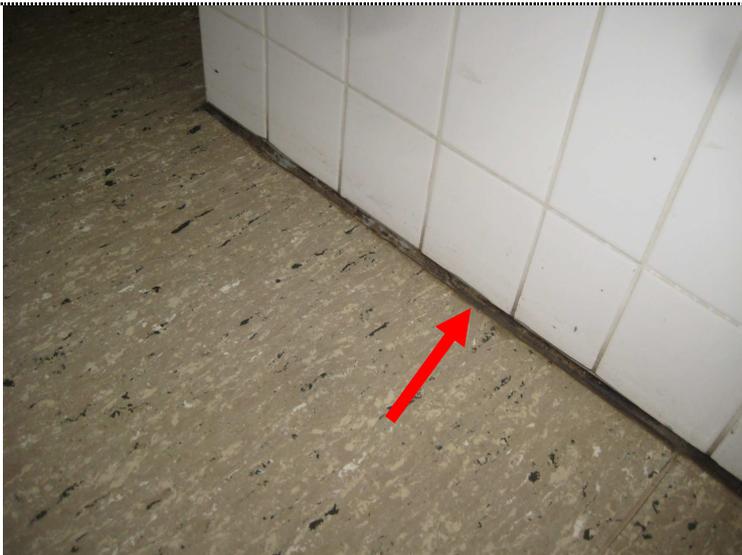
Negativfundstelle:
Fugenmassen an Fliesenbelägen
zum Boden

Gebäude	Geb. 29.01		
Materialprobe	04	Analyse	178 mg/kg
Fundstellen	gesamtes Gebäude		
Material	dauerelastische Fugenmassen ohne Belastung		
Bewertung	keine PCB Primärquelle vorhanden, technische Verunreinigung		
Maßnahmen	keine

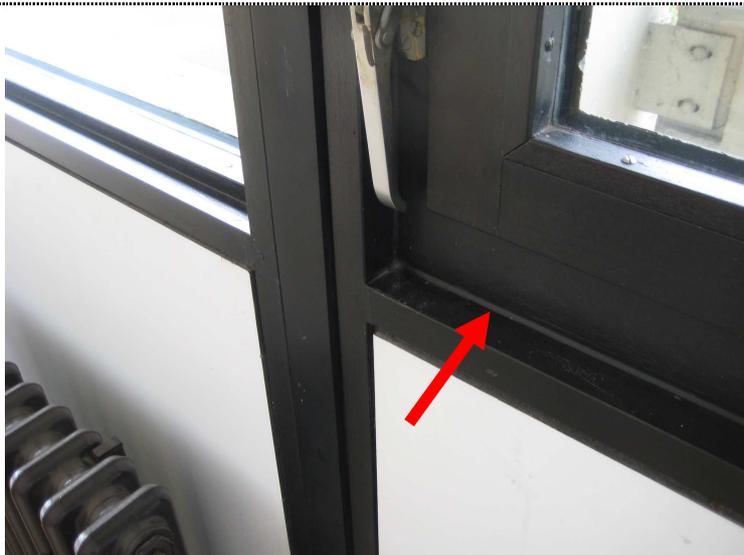
Negativfundstelle:
Verfugungen der Fenster innen

Gebäude	Geb. 29.01		
Materialprobe	05	Analyse	< Bestimmungsgrenze
Fundstellen	gesamtes Gebäude		
Material	dauerelastische Fugenmassen ohne Belastung		
Bewertung	keine PCB Primärquelle vorhanden		
Maßnahmen	keine

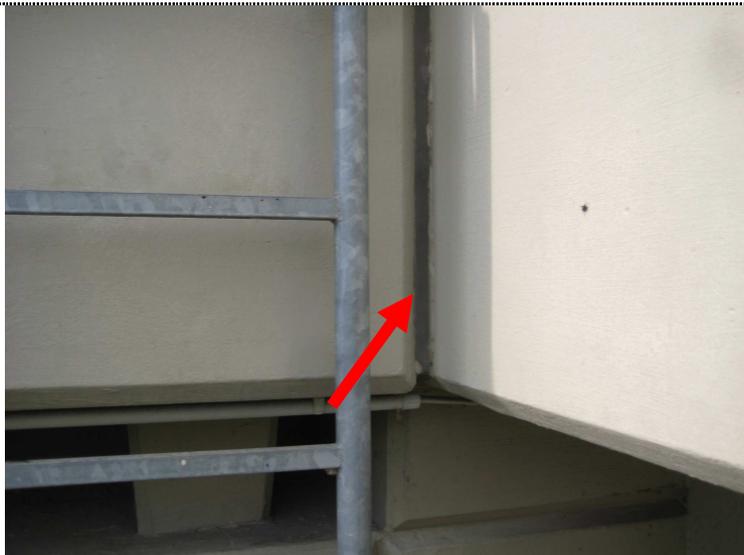
Negativfundstelle:
Außenfuge Dach

Gebäude	Geb. 29.01		
Materialprobe	06	Analyse	< Bestimmungsgrenze
Fundstellen	gesamtes Gebäude		
Material	dauerelastische Fugenmassen ohne Belastung		
Bewertung	keine PCB Primärquelle vorhanden		
Maßnahmen	keine
