Untersuchungsbericht Polychlorierte Biphenyle (PCB)

**Universität Düsseldorf
Gebäude 16.11**

Stand 31 Juli 2012

Auftragsnummer.: 2012 - 1206

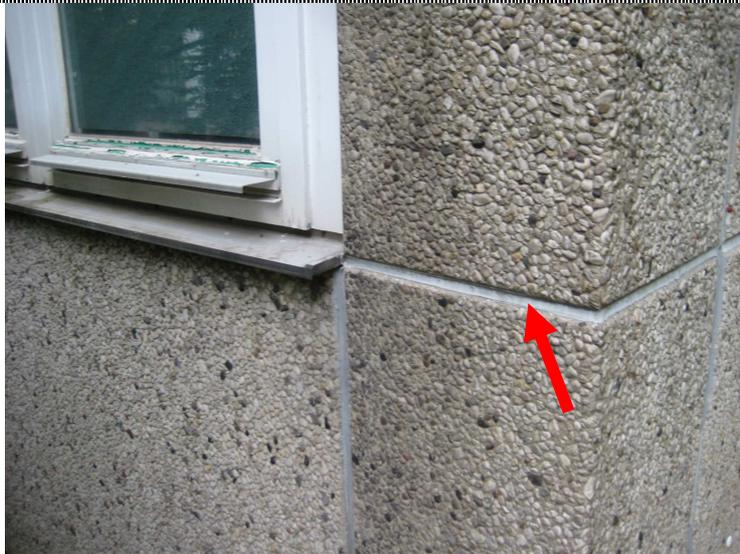
Primärquelle

Außenfugen am zweigeschossigen Nebengebäude, Fugen zwischen Waschbetonplatten

Gebäude	Geb. 16.11		
Materialprobe	01	Analyse	17.300 mg/kg
Fundstellen	Zweigeschossiger Anbau		
Material	Fugenmasse zwischen Waschbetonplatten		
Bewertung	PCB-Primärquelle im Außenbereich

Maßnahmen

Durch Undichtigkeiten in der Fassade können PCB Raumluftbelastungen entstehen. Überprüfung der Dichtigkeit der Fenster und der Fassade.

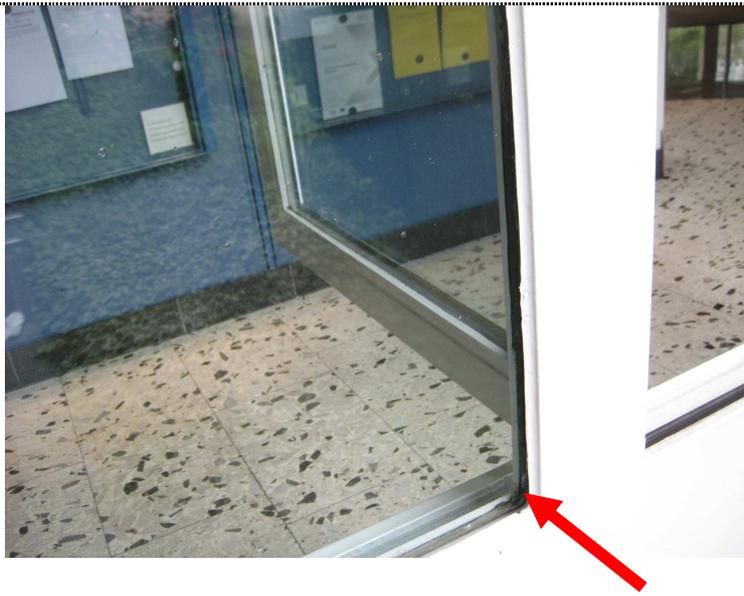
Primärquelle

Fugenmasse an dem Fenster

Gebäude	Geb. 16.11		
Materialprobe	03	Analyse	3.510 mg/kg
Fundstellen	Fenster im Eingangsbereich		
Material	dauerelastische Fugenmasse		
Bewertung:	PCB-Primärquelle Evtl. tragen diese PCB-Primärquellen bei warmen Wetter zu einer leichten Belastung der Räume bei. Nachweis von PCB in einzelnen Räumen.

Maßnahmen
Überprüfen des Einflusses auf eine mögliche Raumlufbelastung der Aufenthaltsräume. Durchführung von zusätzlichen Raumlufmessungen unter Ausschluss der Fensterfugen.

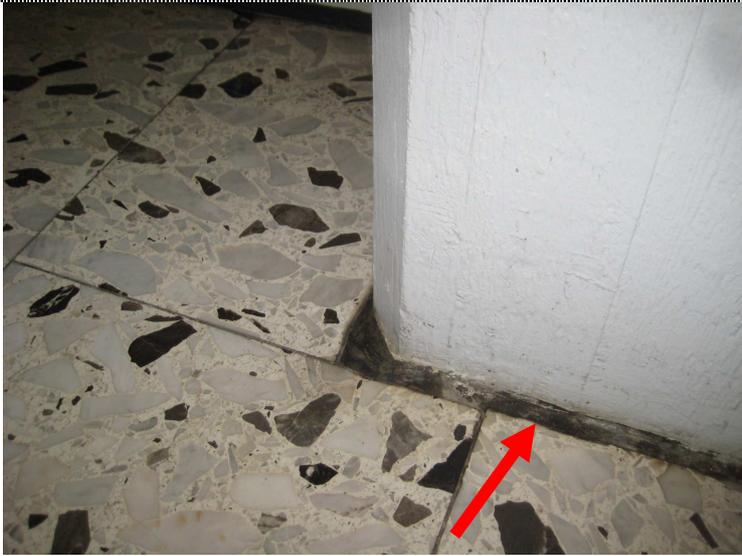
Primärquelle

Fugenmassen im Bereich der Wandanschlüsse zu aufgehenden Bauteilen

Gebäude	Geb. 16.11		
Materialprobe	04	Analyse	14.100 mg/kg
Fundstellen	Eingangshalle Raum 16.11.00.10		
Material	dauerelastische Fugenmasse		
Bewertung	PCB-Primärquelle Evtl. tragen diese PCB-Primärquellen zu einer leichten Belastung der Räume bei.

Maßnahmen	Überprüfen des Einflusses auf eine mögliche Raumlftbelastung der Aufenthaltsräume. Durchführung von zusätzlichen Raumlftmessungen
-----------	--

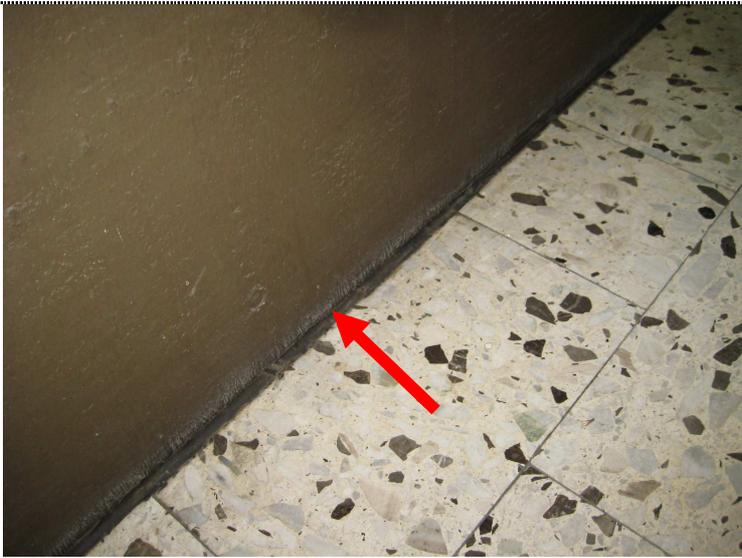
Primärquelle
Fugenmasse im Treppenhaus

Gebäude	Geb. 16.11		
Materialprobe	06	Analyse	11.000 mg/kg
Fundstellen	Treppenhaus 19.11.01.01		
Material	dauerelastische Fugenmasse		
Bewertung	PCB-Primärquelle Evtl. tragen diese PCB-Primärquellen zu einer leichten Belastung der Räume bei.

Maßnahmen	Untersuchung der Auswirkung der PCB-Fugenmassen aus dem Treppenhaus auf die Aufenthaltsräume im Gebäude.
-----------	--

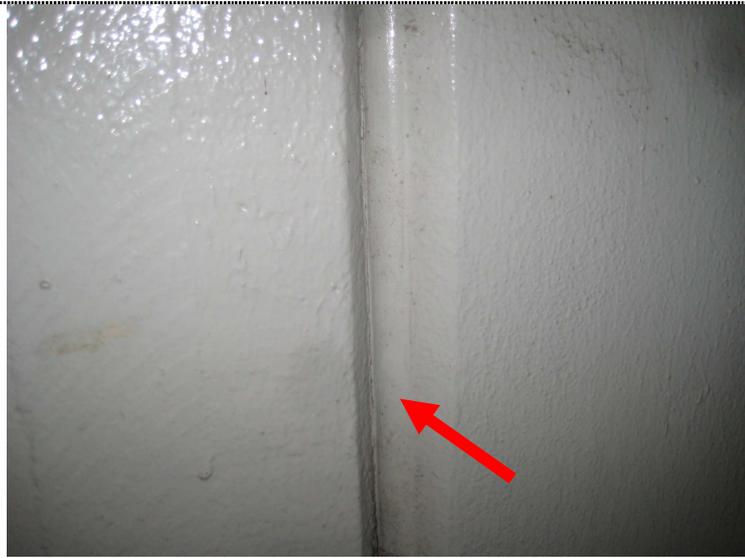
Negativfundstelle:
Dehnfuge am Eingang
zweigeschossiges Gebäude

Gebäude	Geb. 16.11		
Materialprobe	02	Analyse	13,6 mg/kg
Fundstellen	Zweigeschossiges Gebäude im Eingangsbereich		
Material	dauerelastische Fugenmasse		
Bewertung	Technische Verunreinigung		
Maßnahmen	keine

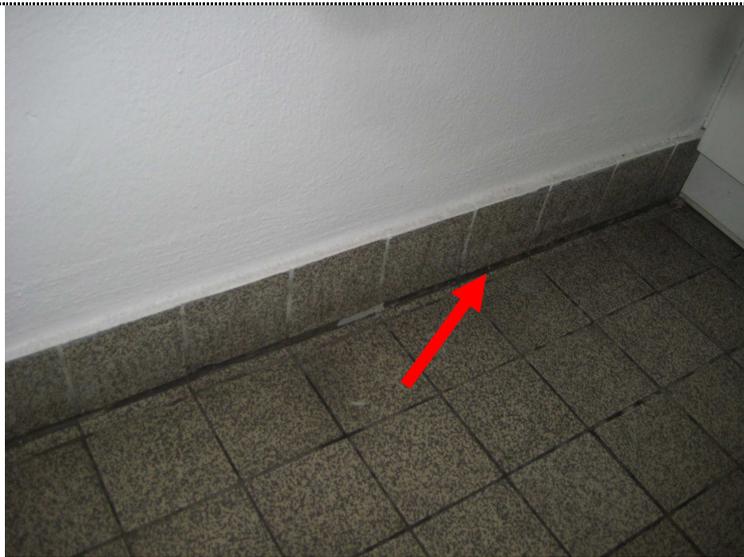
Negativfundstelle:
Fugenmassen in den Teeküchen

Gebäude	Geb. 16.11		
Materialprobe	05	Analyse	27,0 mg/kg
Fundstellen	Raum 16.11.00.03		
Material	dauerelastische Fugenmasse		
Bewertung	Technischer Verunreinigung		
Maßnahmen	keine

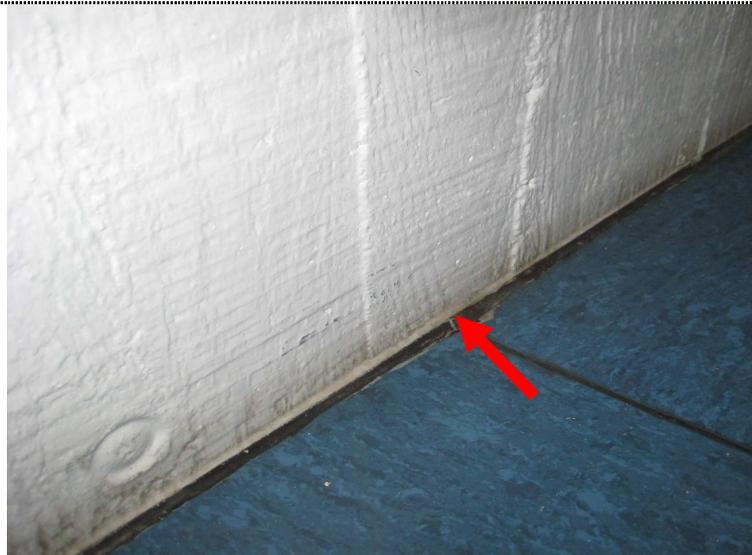
Negativfundstelle:

Fugenmasse an den Anschlüssen
Boden zu den Wänden

Gebäude	Geb. 16.11		
Materialprobe	07	Analyse	45 mg/kg
Fundstellen	Flur 16.11.02.10		
Material	dauerelastische Fugenmasse		
Bewertung:	Technische Verunreinigung		
Maßnahmen	keine
