### Untersuchungsbericht Polychlorierte Biphenyle (PCB)

**Universität Düsseldorf  
Gebäude  
26.00**

**Stand 28 August 2012**

Auftrag: Untersuchung des Gebäudes auf PCB-haltige  
Baustoffe und Bewertung nach PCB-Richtlinie.  
Zusammenfassung der Ergebnisse in einem  
Untersuchungsbericht.  
Die genannten Untersuchungen enthalten  
Probenentnahmen, Material- und Kontaktproben-  
analysen und Raumlufmessungen.

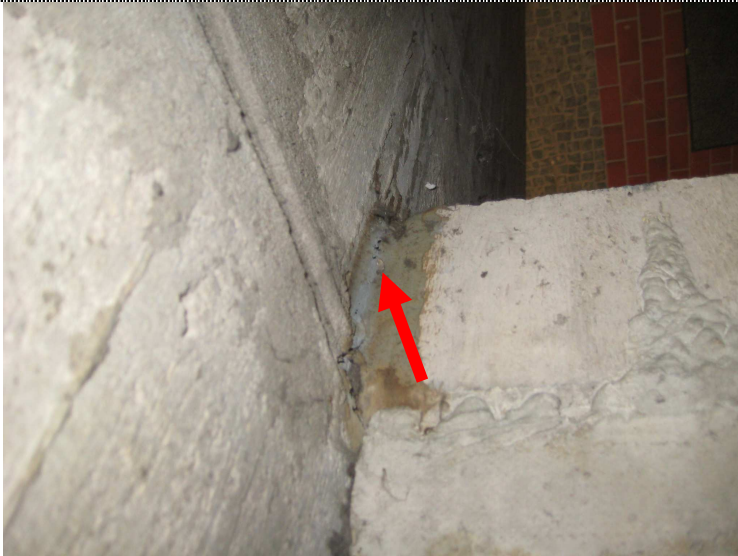
**Primärquelle:**

Dehnfuge Betonteile im Flurbereich

Gebäude	26.41.00.10		
Materialprobe	12	Analyse	22.000 mg/kg
Fundstellen	weitere Dehnfugen sind nur in den Gebäuden 26.11, 26.21, 26.31, 26.41 vorgefunden worden		
Material	Dehnfugenmasse		
Bewertung	PCB-Primärquelle

Maßnahmen	keine
-----------	-------

Die PCB-haltigen Gebäudedehnfugen, sollten mittelfristig saniert werden.

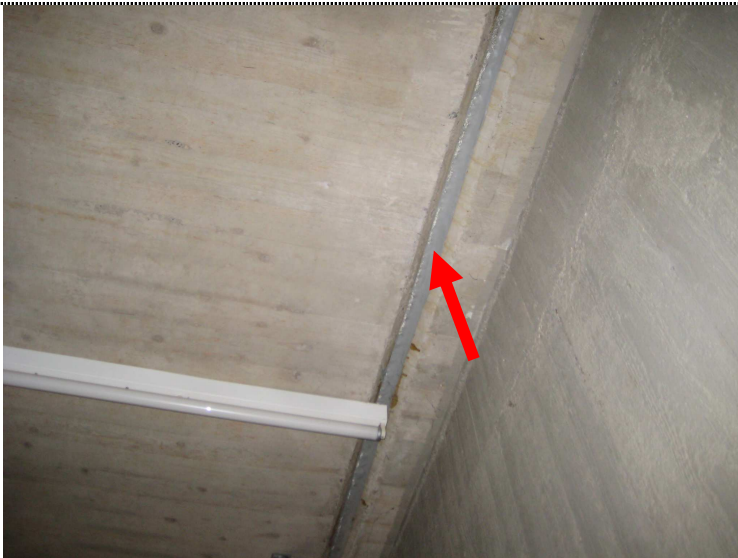
**Primärquelle:**  
Dehnfuge Betonteile im  
Flurbereich

Gebäude	26.11.U1.30		
Materialprobe	29	Analyse	20.300 mg/kg
Fundstellen	In dem Flur sind der Grundfläche entsprechend viele Fugen vorhanden. Gleichartige Fugen sind im Flur 23.11.U1.40 vorhanden		
Material	Dehnfugenmasse		
Bewertung	PCB-Primärquelle

Die Raumluftmessungen in den Gebäuden zeigen eine Grundbelastung durch die verbauten PCB-Gebäudedehnfugen. Die Raumluftbelastung in den Hörsälen 6A - 6F ist vermutlich auf die in den Fluren 26.11.U1.30 und 26.11.U1.40 verbauten Gebäudedehnfugen zurück zuführen. Die Raumluftmessung im Flur 26.11.U1.30 zeigt angesichts fehlender Lüftungsmöglichkeiten eine Belastung von 3.795 ng/m<sup>3</sup>. Die Lüftungsanlagen der Hörsäle saugen bei offen stehenden Türen die belastete Luft der Flure an und belasten somit die Hörsäle mit PCB.

Maßnahmen	keine
-----------	-------

Es wird empfohlen, die PCB-Dehnfugen im Flur 26.11.U1.30 kurzfristig zu entfernen. Die Türen zu den Hörsälen sollten bis zur Sanierung der Fugen geschlossen bleiben.

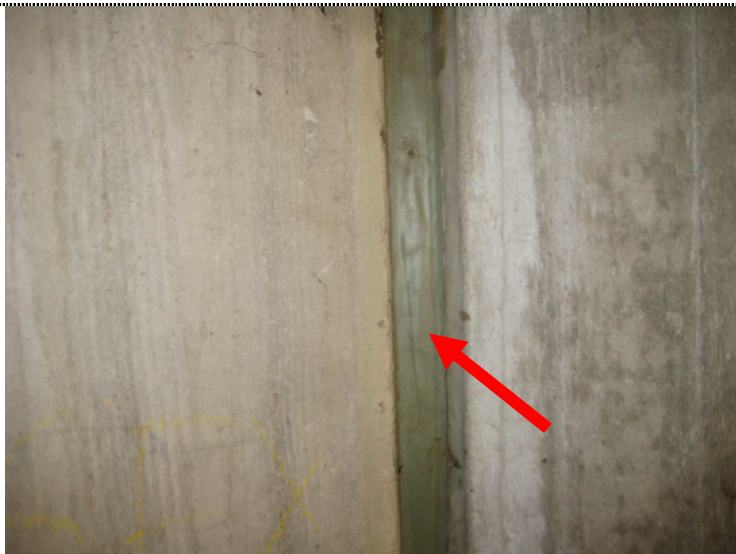
**Primärquelle:**  
Dehnfuge in den Betonwänden

Gebäude	26.11.U1.20		
Materialprobe	40	Analyse	14.900 mg/kg
Fundstellen	Dehnfugen sind in den Gebäuden 26.11, 26.21, 26.31. und 26.41 vorzufinden. Überwiegend in den Flurzonen.		
Material	Dehnfugenmassen		
Bewertung	PCB-Primärquelle

**Maßnahmen**

Keine

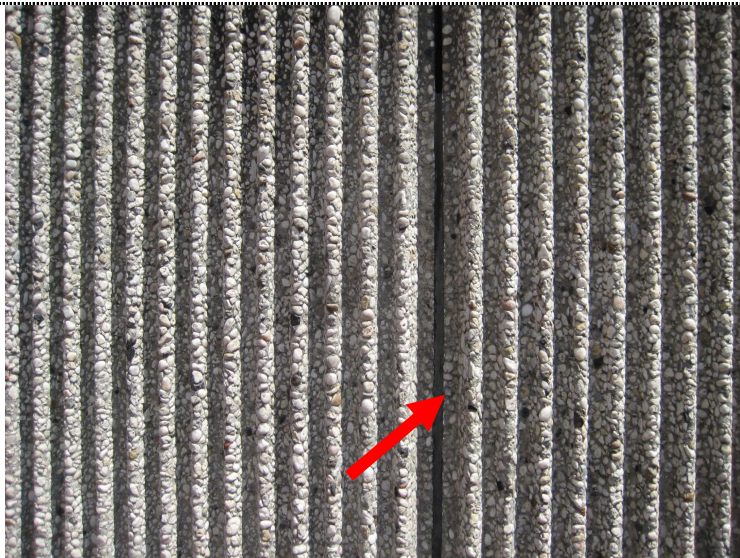
**Primärquelle:**

Außenfuge zwischen den  
Fertigbauteilen der Hörsäle

Gebäude	26.21		
Materialprobe	04	Analyse	12.800 mg/kg
Fundstellen	gesamtes Gebäude		
Material	dauerelastische Fugenmassen		
Bewertung	PCB-Primärquelle

**Maßnahmen**

Durch Undichtigkeiten in der Fassade können PCB-Raumluftbelastungen entstehen. Eine Überprüfung der Dichtigkeit der Fassade ist noch durchzuführen

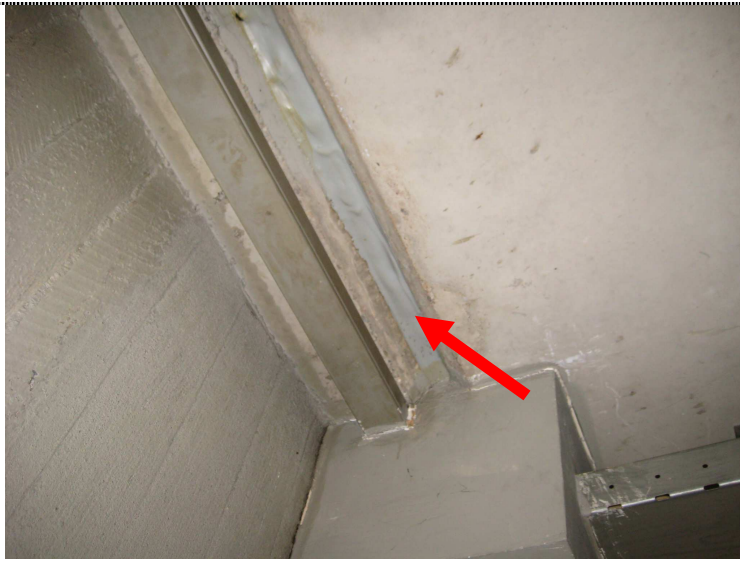
**Negativfundstelle:**  
Dehnfuge Decke

Gebäude	26.21.00.23		
Materialprobe	34	Analyse	< Bestimmungsgrenze
Fundstellen	keine		
Material	Dehnfugenmasse		
Bewertung	keine PCB-Primärquelle		
Maßnahmen	keine

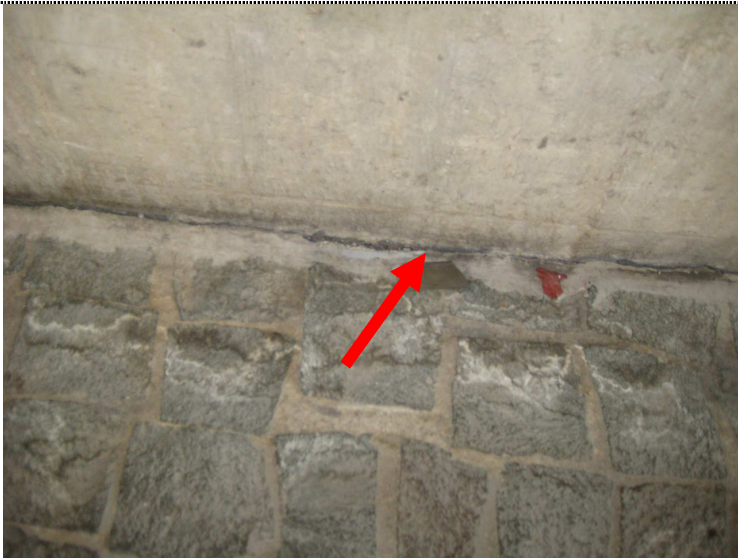
**Negativfundstelle:**  
Fugenmassen im Bereich der  
Betonstützen zum Boden

Gebäude	26.11.00.10		
Materialprobe	01	Analyse	< 23,4 mg/kg
Fundstellen	gesamtes Gebäude		
Material	dauerelastische Fugenmassen ohne Belastung		
Bewertung	technische Verunreinigung

Maßnahmen	keine
-----------	-------

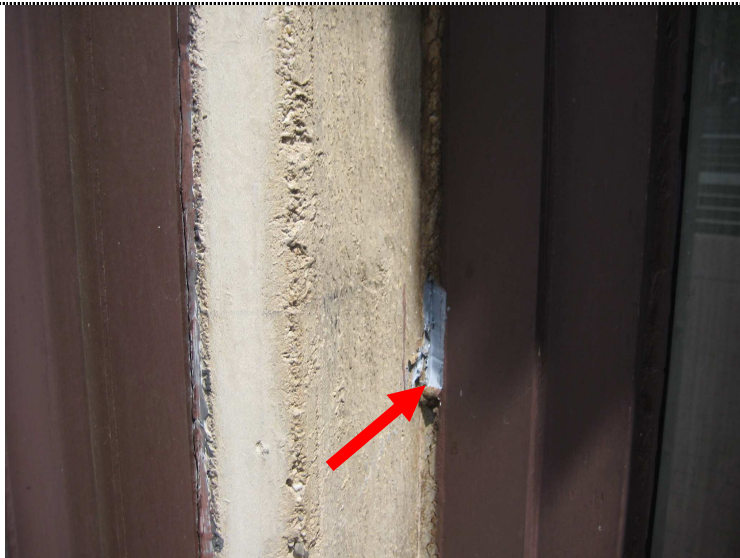
**Negativfundstelle:**  
Außenfuge Fenster Beton

Gebäude	26.21. Außenbereich		
Materialprobe	03	Analyse	< Bestimmungsgrenze
Fundstellen	gesamtes Gebäude		
Material	Fugenmassen ohne Belastung		
Bewertung:	keine PCB Belastung		
Maßnahmen			
Keine

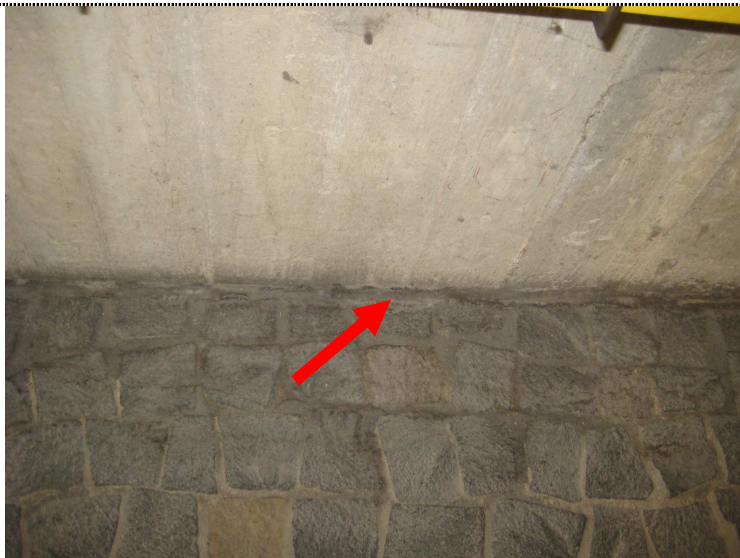
**Negativfundstelle**

Fugenmassen im Bereich des Anschlusses Boden an Wand

Gebäude	26.21.00.10 Übergang zu 26.31.00		
Materialprobe	05	Analyse	8,0 mg/kg
Fundstellen	gesamtes Gebäude		
Material	dauerelastische Fugenmasse		
Bewertung	technische Verunreinigung		
Maßnahmen	keine

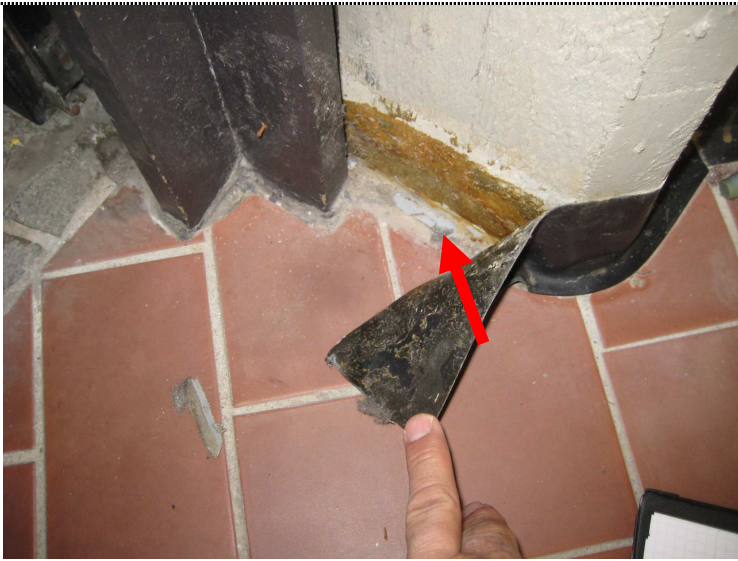
**Negativfundstelle:**

Fugenanschluss Bodenbelag zur Wand unter einer Sockelleiste

Gebäude	26.31.00.45		
Materialprobe	07 10	Analyse	237 mg/kg 946 mg/kg
Fundstellen	keine		
Material	Fugenmasse in Dehnfugen		
Bewertung	technische Verunreinigung

Maßnahmen
keine

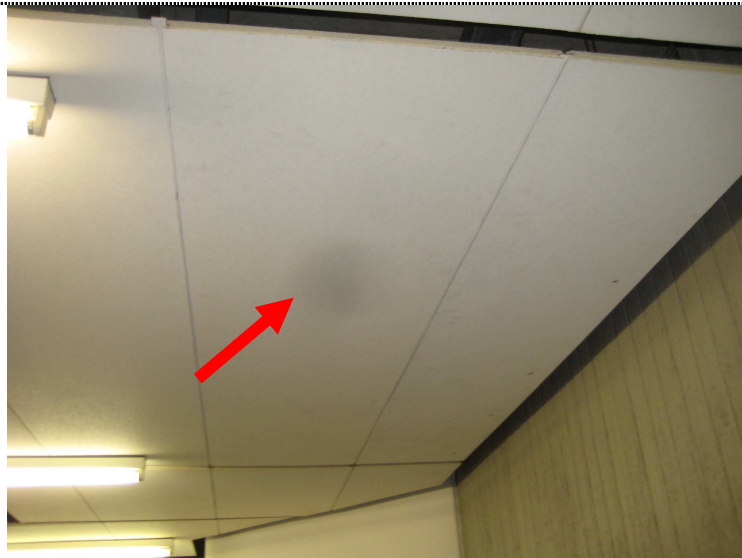
**Negativfundstelle**  
Deckenverkleidung

Gebäude	26.31.00.41		
Materialprobe	06	Analyse	< Bestimmungsgrenze
Fundstellen	keine		
Material	Farbanstich auf Holzdecken		
Bewertung	keine PCB-Belastung		
Maßnahmen	keine

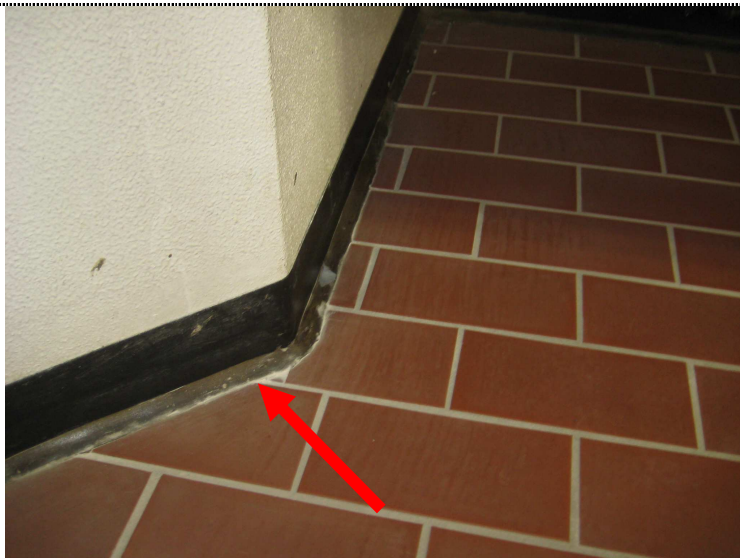
**Negativfundstelle**

Fugenmasse Wandanschluss  
zum Fliesenbelag

Gebäude	26.31.00.45		
Materialprobe	07	Analyse	237 mg/kg
Fundstellen	gesamtes Gebäude		
Material	Fugenmasse Bodenanschluss		
Bewertung	technische Verunreinigung

Maßnahmen
keine

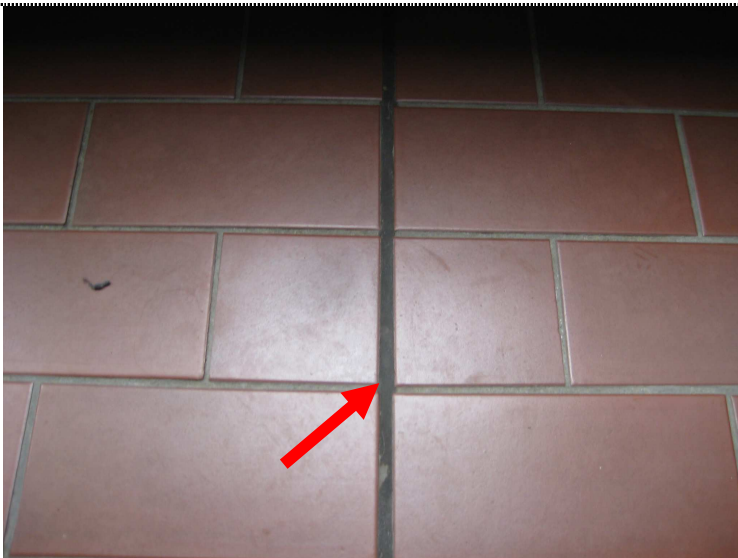
**Negativfundstelle**  
Fugenmasse zwischen  
Fliesenbelägen

Gebäude	Geb. 26.31.00.54		
Materialprobe	11	Analyse	< Bestimmungsgrenze
Fundstellen	gesamtes Gebäude		
Material	Fugenmasse		
Bewertung	keine PCB Belastung

Maßnahmen
keine

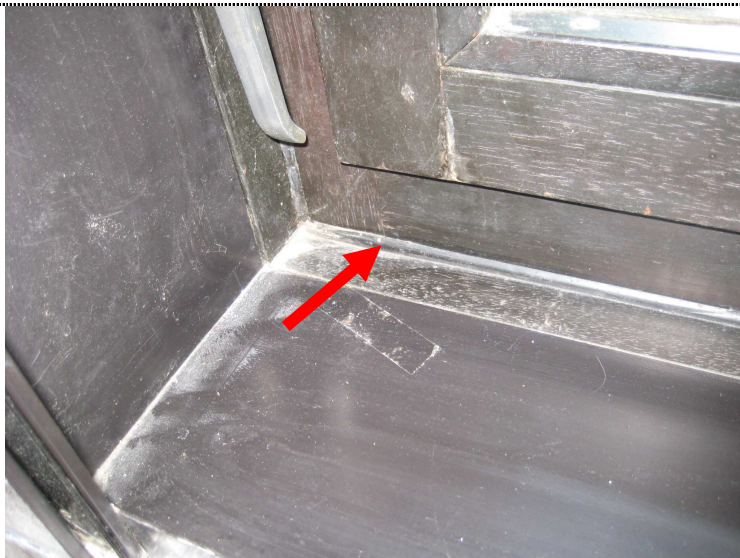
## Negativfundstelle

Fugenmasse am Fenster innen

Gebäude	Geb. 26.22.00.21		
Materialprobe	19	Analyse	< Bestimmungsgrenze
Fundstellen	gesamtes Gebäude		
Material	Fugenmasse		
Bewertung	keine PCB-Belastung

## Maßnahmen

keine

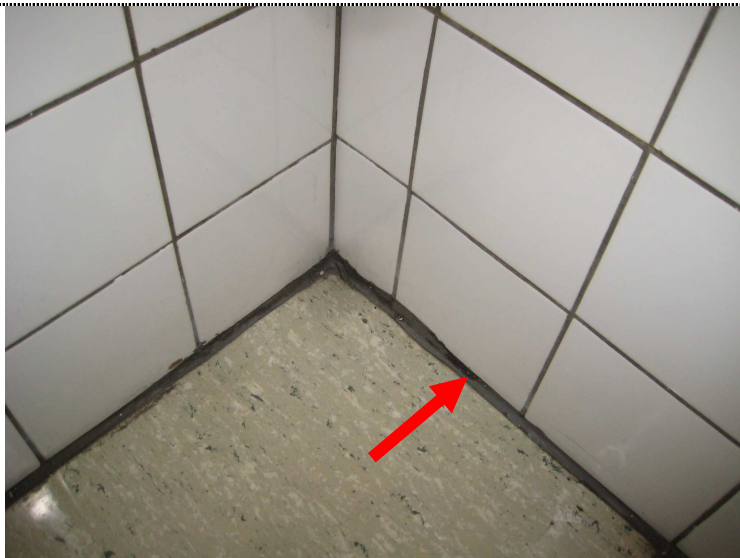
**Negativfundstelle**

Fugenmasse WC Boden Wand

Gebäude	Geb. 26.22.00 WC Herren		
Materialprobe	20	Analyse	< Bestimmungsgrenze
Fundstellen	Gesamtes Gebäude		
Material	Fugenmasse		
Bewertung	keine PCB-Belastung

Maßnahmen
keine

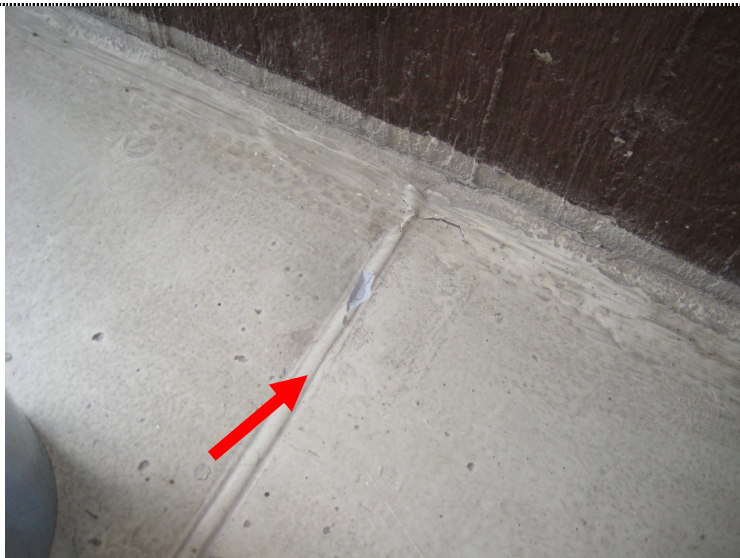
**Negativfundstelle**

Fugen im Treppenhaus

Gebäude	Geb. 26.23.00		
Materialprobe	21	Analyse	< Bestimmungsgrenze
Fundstellen	gesamtes Gebäude		
Material	Fugenmasse		
Bewertung	keine PCB Belastung

**Maßnahmen**

keine

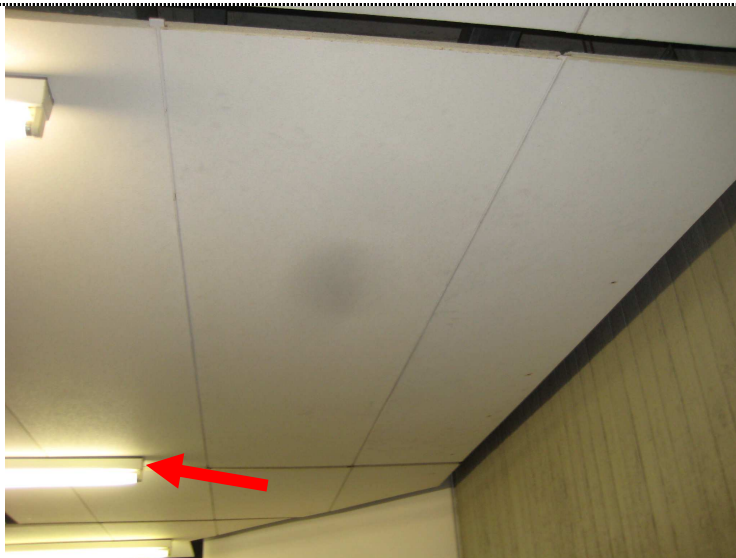
**Mögliche Primärquelle**  
Kondensatoren in Lampen

Gebäude	Geb. 26.00		
Materialprobe	ohne	Analyse	Sichtkontrolle
Fundstellen	gesamtes Gebäude		
Material	Öl in Kleinkondensatoren		
Bewertung	Keine offenen Verwendung

**Maßnahmen**

Die Kondensatoren wurden bei der Begehung nicht untersucht. Gesonderte Überprüfung ist durchzuführen.

Die Kondensatoren wurden nicht auf eine PCB-Belastung überprüft. Diese sollten gesondert überprüft werden.
